**COMUNE DI PATERNÒ**  
PROVINCIA DI CATANIA

**OGGETTO :** **PROGETTO ESECUTIVO**  
Lavori di manutenzione per la messa in sicurezza del plesso  
scolastico della succursale del 3° Circolo Didattico in via Pitrè  
n.1.

**ELABORATI:** **ALLEGATO A**  
**RELAZIONE GENERALE DEL PROGETTO ESECUTIVO**

| DICEMBRE 2015 |

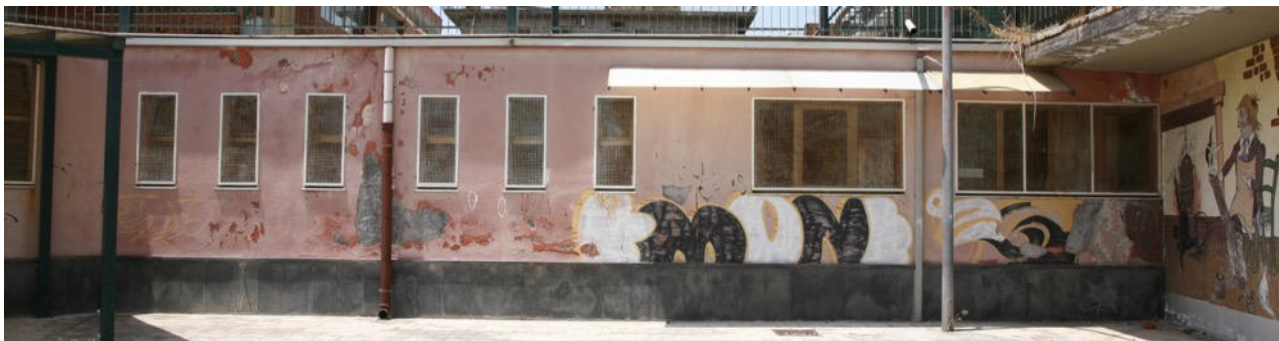
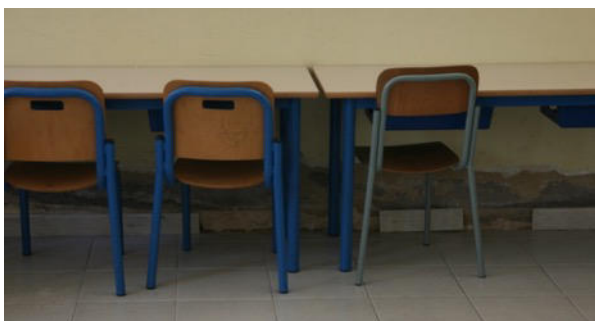
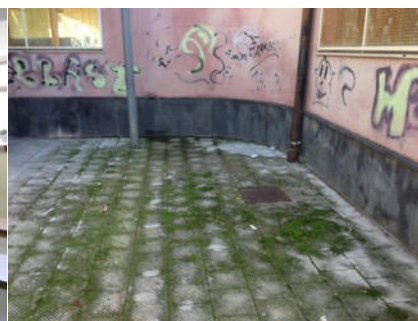
Umidità ascendente di basamento (U.b.): questo degrado si manifesta nella zona basamentale delle pareti di elevazione al piano terra per un'altezza media pari ad 1 m. All'esterno sono presenti ampi distacchi dell'intonaco e della zoccolatura lapidea in alcuni punti. Negli ambienti interni delle aule al piano terra il distacco di parti di intonaco lungo il perimetro basamentale è effetto diretto dell'umidità di risalita. Si ritiene che la causa di detta umidità sia da assegnare all'assenza di un adeguato strato di impermeabilizzazione lungo il perimetro dell'edificio. Inoltre una possibile concausa, sebbene non supportata da appositi sondaggi ma da una ragionevole constatazione dello stato delle strutture, sembrerebbe l'assenza di un regolare vespaio. L'analisi condotta, oltre a rilevare aree di rigonfiamenti e segni di evidente distacco dello strato superficiale dal supporto, non ha evidenziato il pregiudizio statico degli elementi strutturali per quanto concerne i ferri dell'armatura, il cui processo di ossidazione richiede tuttavia un alto livello di attenzione. Un ulteriore degrado

che si manifesta in determinate aree esterne al piano terra è costituito dalla comparsa di formazioni microvegetali (prevalentemente muschio) dovuto all'accumulo di acque meteoriche congiuntamente allo scarso soleggiamento a causa delle pendenze errate dello strato di pavimentazione.

Il descritto degrado (U.b.) corrisponde alle vulnerabilità individuate nella “*Scheda per il rilievo della vulnerabilità di elementi non strutturali negli edifici*” redatta il 02/09/2009 alle voci: 3.4.1, N.5, N.8, N.17, N.21.

Al fine di evitare i problemi di umidità di risalita all'interno delle aule scolastiche, si prevede la realizzazione di un'intercapedine areata lungo il perimetro dell'edificio al piano terra, per una profondità stimata massima di 60-70 cm e larghezza di 50-40 cm dotata di prese d'aria a distanza di 10 mt circa per consentire la ventilazione naturale;

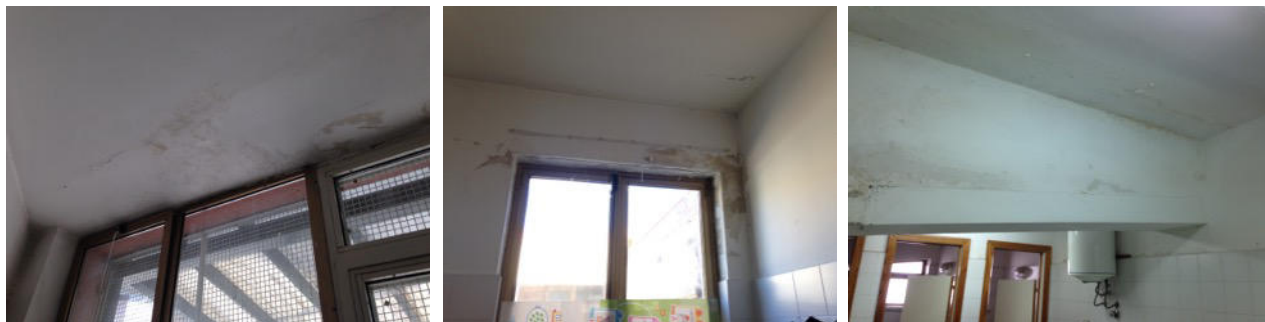
Umidità discendente (U.s.): il terrazzo in latero-cemento in copertura, nelle parti aggettanti ed in prossimità degli scarichi discendenti, presenta un accentuato degrado del calcestruzzo dei parapetti e delle velette di coronamento, con distacco del copriferro in calcestruzzo dell'armatura dei travetti. Causa maggiore dello stato di degrado in copertura è la mancata tenuta idraulica del piano di copertura in corrispondenza dei bocchettoni di scarico. Gli scarichi presentano problemi di deflusso idraulico correlato probabilmente al dimensionamento, all'assenza di raccordo con lo strato d'impermeabilizzazione sottostante la pavimentazione del terrazzo di copertura e ad un'errata formazione delle pendenze. Infine, la mancanza di manutenzione ordinaria periodica favorisce l'eccessivo accumulo di detriti in prossimità degli scarichi.

Il descritto degrado (U.s.) corrisponde alle vulnerabilità individuate nella “*Scheda per il rilievo della vulnerabilità di elementi non strutturali negli edifici*” redatta il 02/09/2009 alle voci: 3.1.1, N.1, N.8, N.20, N.21, N22.

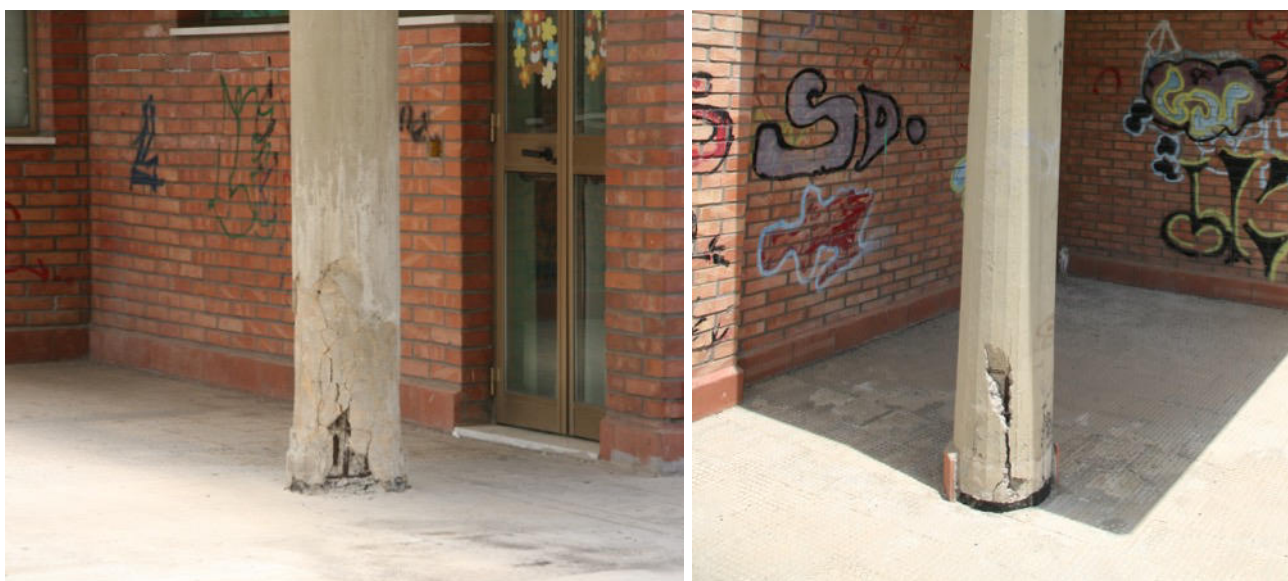
**Degrado pilastri in c.a. (D.p.):** due pilastri liberi posti al piano primo, uno in prossimità dell’ingresso principale della scuola materna, l’altro nell’angolo sud ovest dell’edificio, presentano al piede avanzato distacco del copriferrò in calcetruzzo con conseguente ossidazione dei ferri d’armatura portati a vista. Causa di questo degrado è il dilavamento delle acque meteoriche dovuto alla maggiore esposizione di questi elementi strutturali.

Il descritto degrado (D.p.) corrisponde alle vulnerabilità individuate nella “*Scheda per il rilievo della vulnerabilità di elementi non strutturali negli edifici*” redatta il 02/09/2009 alla voce: 3.4.1.

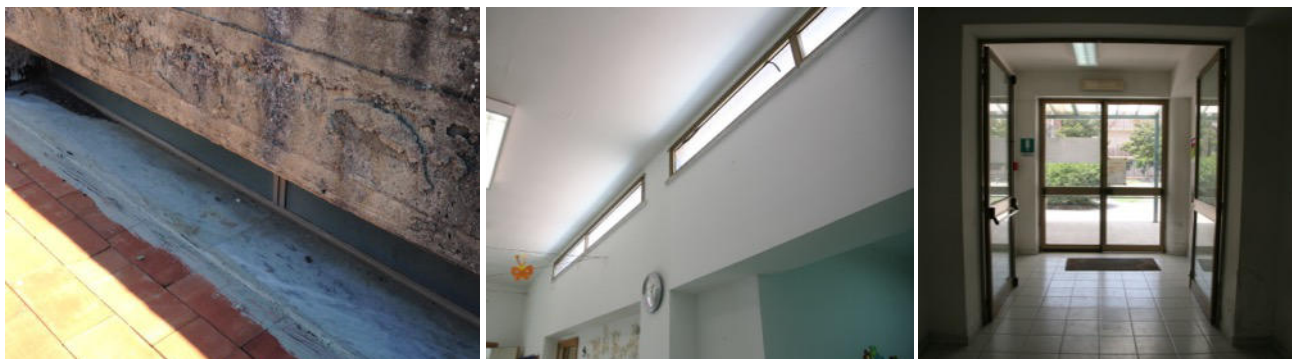
**Degrado infissi (D.i.):** gli infissi che mostrano particolari necessità di intervento sono l’uscita d’emergenza in corrispondenza dell’ingresso ovest al piano terra e la finestra a nastro nell’atrio del primo piano. Nel primo caso l’infisso, di tipologia superata, risulta ammalorato a causa della quotidiana usura, compromettendo le prestazioni di sicurezza della via di fuga su cui è collocato. Il secondo infisso, essendo posto alla quota di uno dei terrazzi di copertura, presenta problemi di tenuta all’acqua e comporta frequenti infiltrazioni nei soffitti.

Il descritto degrado (D.i.) corrisponde alle vulnerabilità individuate dal progettista in fase di rilievo.
